# 1 Resumen Ejecutivo

Las conclusiones principales de la Inspección Judicial de la Estación Sacha Norte 2 se resumen en la siguiente ilustración y el informe a continuación.

## 1.1 Inspección Judicial de la Estación Sacha Norte 2

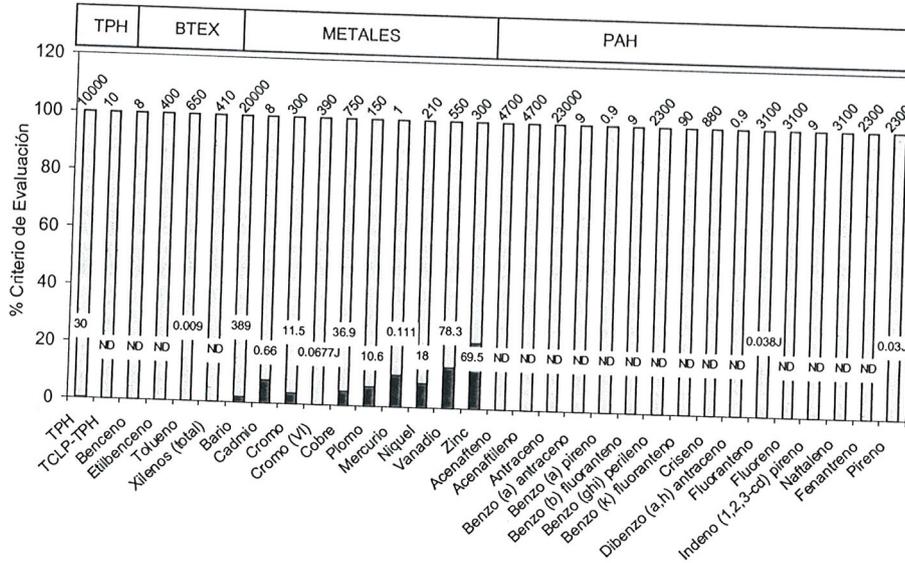
Esquema 2. Parámetros observados en suelos del perímetro de las piscinas de decantación comparados con su criterio de evaluación.

Tal como indica el cuadro a continuación, los suelos perimetrales a las piscinas de decantación no contienen parámetros tóxicos. Por falta de acceso no se considera que estas piscinas mismas en la actualidad sean fuente de exposición o riesgo a la salud. Destaco que todas las piscinas se encuentran dentro del ámbito de uso activo industrial de la estación, y no existe exposición por parte de la población al contenido.

Las muestras de agua subterránea recolectadas de los puntos perimetrales alrededor de las piscinas cumplen no presentan sustancias tóxicas y cumplen con los criterios de evaluación, los que se basan en los criterios para agua de consumo establecidos por el Decreto 2144 y las guías de la U.S. EPA y el OMS (véase cuadro a continuación). Se observa, sin embargo, que la contaminación microbiológica, la cual no se relaciona con los procesos petroleros, es alta.

La concentración de sólidos disueltos (TDS, *por sus siglas inglesas*) que se encontró superando el criterio de evaluación en una muestra. El TDS es indicación de efectos residuales del agua salada que antes existía en las piscinas; sin embargo, la ubicación está muy cercana a la piscina y, en otras perforaciones o pozos de agua, no se encuentran niveles de TDS por encima del criterio, por lo que tales efectos se limitan a las inmediaciones de la piscina, dentro del ámbito de la estación en una instalación industrial donde no se consume agua subterránea. El criterio de evaluación para TDS refiere al nivel apropiado para el agua de consumo (es decir, 500 mg/L) y está definido en base al sabor salado y no en base al riesgo, por lo que se desprende que no presenta ningún riesgo para la salud humana.

Estas piscinas en estado de abandono en la actualidad no presentan riesgo a la salud por causa de migraciones hacia zonas fuera de la estación. Sin embargo, se recomienda que la operadora responsable por estas piscinas realice las evaluaciones necesarias para determinar opciones de clausura

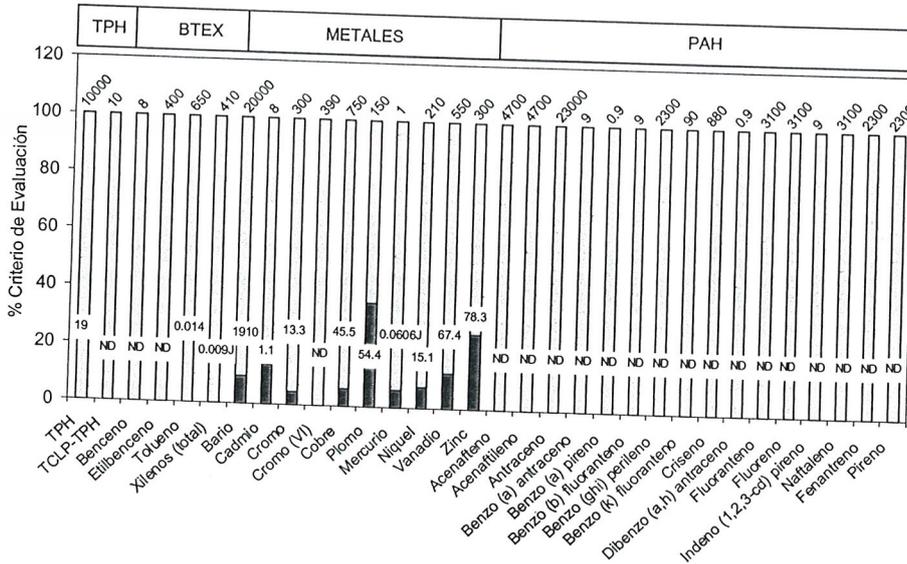
Esquema 4. Parámetros observados en suelos perimetrales a las Piscinas 3 y 4 comparados con su criterio de evaluación

Como se observa en el cuadro a continuación, perforaciones perimetrales a las piscinas demuestran que no hay migración del contenido de las piscinas hacia el exterior por medio del suelo, ya que los parámetros indicadores de contaminación están ausentes o presentes a concentraciones mucho menores a los criterios de evaluación. La napa freática en esta área es profunda (a aproximadamente 10 m de profundidad). La evaluación del canal y el estero hacia el norte no encontraron sustancias relacionadas a las actividades petroleras.

La piscina 3, construida hacia 1995 por Petroecuador está abierta y contiene crudo degradado mezclado con crudo. Muestras del interior de la piscina indican que el nivel de degradación y agotamiento es menor que en las piscinas de decantación. Se observan dos parámetros tóxicos: el benceno y el benzo(a)pireno que superan su criterio de evaluación. Los hidrocarburos totales (TPH, por sus siglas en inglés) exceden su criterio de evaluación, pero el TPH en sí no se considera fuente de riesgo a la salud humana. Por falta de acceso no se considera que esta piscina sea fuente de exposición o riesgo a la salud. La piscina 4, inactiva y cubierta antes de 1990 con suelo limpio, contiene residuos petrolíferos que se identificaron como crudo degradado. El nivel de degradación es menor al visto en otros sitios, pero no hay parámetros tóxicos que superen el criterio de evaluación. Muestras del suelo en la superficie no contienen materiales tóxicos que superen el nivel de evaluación.

Estas piscinas en estado de abandono en la actualidad no presentan riesgo a la salud por las migraciones hasta zonas aledañas. Sin embargo, se recomienda que la operadora responsable por estas piscinas realice las evaluaciones necesarias para determinar opciones de clausura.
