Informe del Perito, Ingeniero Ernesto Baca, P.E.
Inspección Judicial del Pozo Lago Agrio 15
María Aguinda y Otros vs. ChevronTexaco Corporation
Juicio No. 002-2003, Corte Superior de Justicia, Nueva Loja, Ecuador

Inspección Judicial del Pozo Lago Agrio 15 (LA-15)

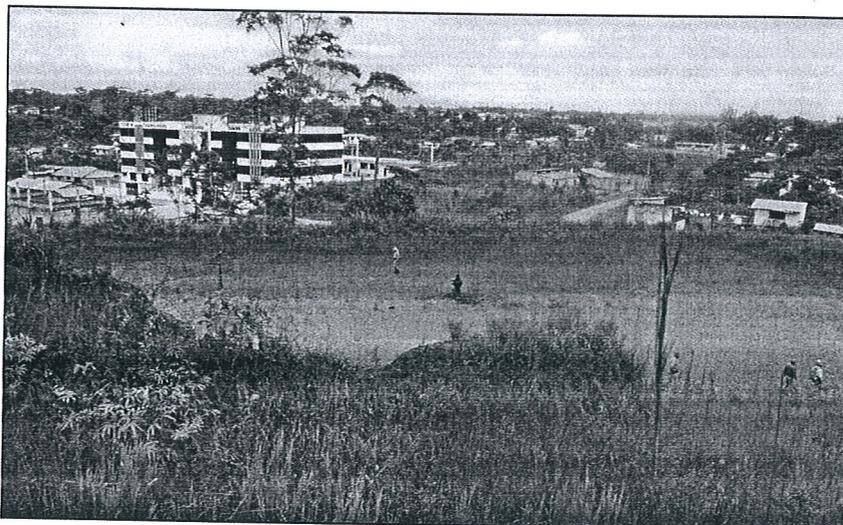
El sitio del pozo Lago Agrio 15 o LA-15, está ubicado justo fuera del límite de la ciudad de Lago Agrio o Nueva Loja, a 1.5 Kms al suroeste del centro (ver las Figuras 1, 2 y 3) y en frente del Instituto Tecnológico Superior Simón Bolívar. La fotografía a la derecha fue tomada de una colina con vista hacia el norte de la ciudad de Lago Agrio donde se puede observar la plataforma a un nivel más bajo y la ciudad a un nivel más bajo aún. Este pozo se

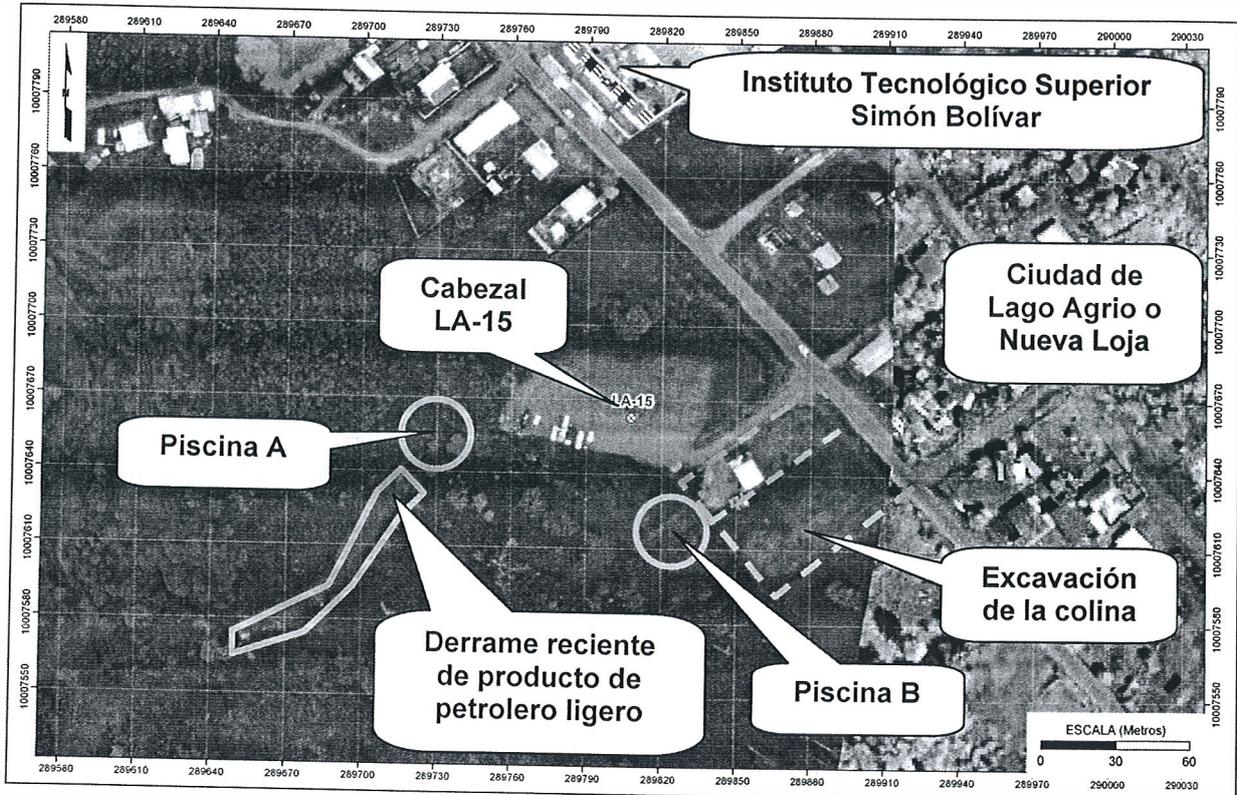
Gráfico A: Puntos notables alrededor del Pozo LA-15

La Figura 2 muestra la ubicación exacta de las muestras tomadas en el sitio del pozo LA-15. La imagen de abajo señala los puntos importantes observados o estudiados durante la Inspección Judicial del pozo LA-15.
