**Informe del Perito, Ingeniero Ernesto Baca, P.E.**  
**Inspección Judicial del Pozo Shushufindi 27**  
**María Aguinda y Otros vs. ChevronTexaco Corporation**  
**Juicio No. 002-2003, Corte Superior de Justicia, Nueva Loja, Ecuador**

### Inspección Judicial del Pozo Shushufindi 27 (SSF-27)

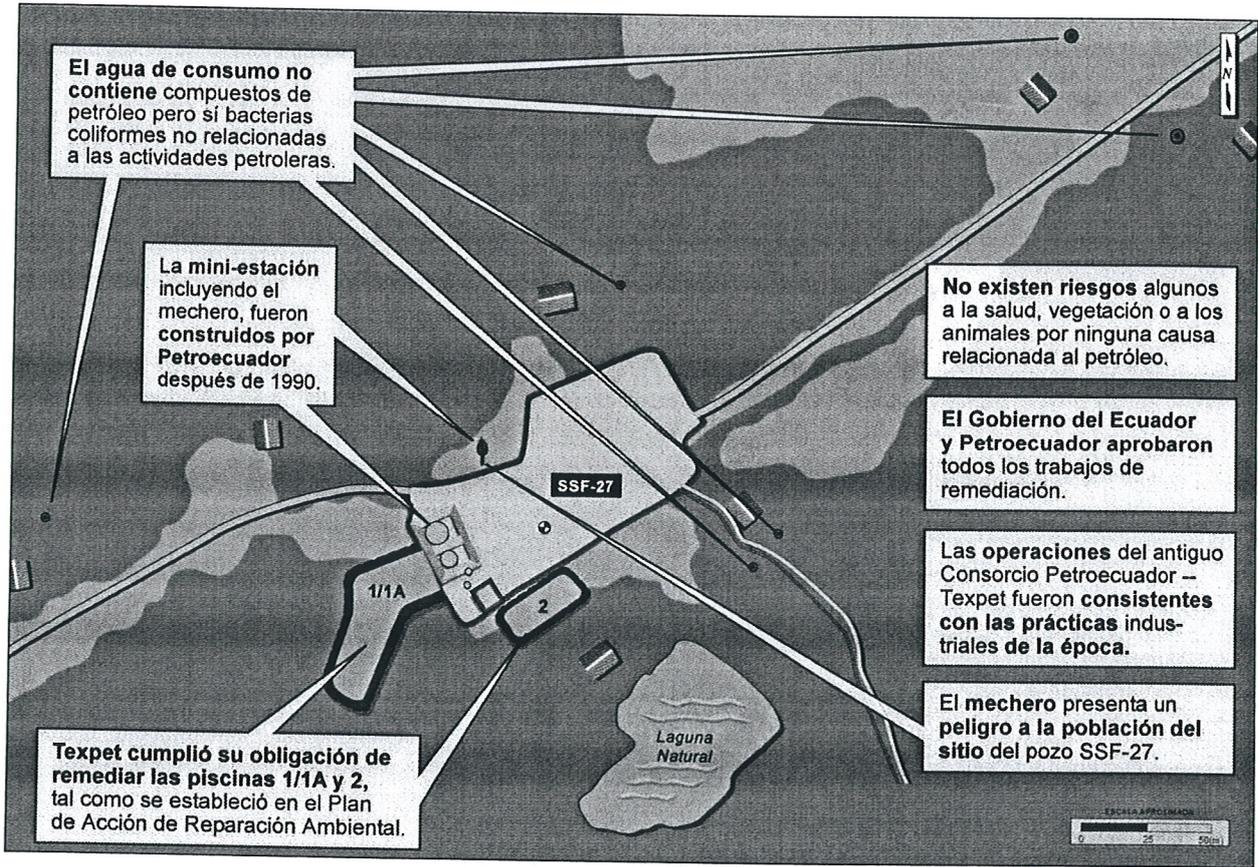
*Ilustración Resumen de las Conclusiones de la Inspección Judicial*

Las conclusiones principales de la Inspección Judicial del pozo SSF-27 se detallan en el informe y se encuentran resumidas a continuación:

- **No existe *ningún riesgo* a la salud o el medio ambiente relacionado al petróleo en SSF-27 debido a las operaciones de Texpet.**

A pesar de que las piscinas en el pozo SSF-27 fueron remediadas, y dicha acción fue aprobada por el Gobierno Ecuatoriano y Petroecuador, se analizó el posible riesgo a la salud que pudieran causar las condiciones actuales. No se encontraron compuestos tóxicos relacionados al petróleo que exceden los criterios de evaluación de riesgo a la salud pública en ninguna de las muestras de suelo o agua que se sacaron en SSF-27 durante la Inspección Judicial del 27 de octubre de 2005. Por lo consiguiente, no existe ningún riesgo a la salud humana, los animales, ni la vegetación a causa del petróleo remanente en las piscinas remediadas (ver Apéndices Y y AA del informe del pozo Sacha 14 presentado a la Corte el 4 de julio de 2005). El petróleo remanente que se encuentra en las piscinas del pozo SSF-27 está altamente degradado (ver Apéndice F), y no contiene concentraciones nocivas de componentes tóxicos. El petróleo en alto estado de degradación no se disuelve en el agua, no se volatiliza, o moviliza, y por lo tanto no representa un riesgo a la salud o al medio ambiente. Además, todos los puntos con petróleo remanente están cubiertos con suelo sin compuestos relacionados al petróleo (ver Figuras 15 y 16). Además, la existencia de suelo limpio en la superficie significa que no puede haber contacto directo de las personas con dichos compuestos.
